KESİK MİNARE VE ARKEOLOJİ PARKI
OLARAK DÜZENLENMESİ ÇALIŞMASI

ENGİN AKYÜREK

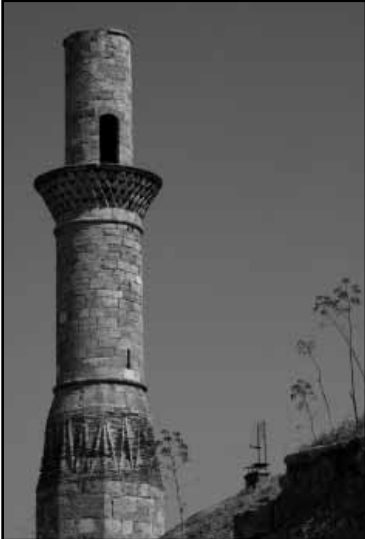
Yapı, Erken Osmanlı mimarisinin en önemli örneklerinden biridir. Minare çok kendine özgü niteliktedir; alt kısımda kesme taştan yapılmış kare planlı büyük bir kaide, daha sonra bu kaidenin üst kısmına doğru çıktıkça sekizgen biçimini alan ve pabuç kısmında tuğlalarla yapılmış bir bezeme görülür. Daha sonra bir bilezik, silindirik gövde, sonra tekrar bir bilezik ve alt kısmı mukarnasa benzer bir biçimde yapılmış bir şerefe. Şerefeden yukarısı, daha ince bir silindirik gövde olarak devam eder. Önemli bir kalıntı olan bu minare, Erken Osmanlı mimarisinin çok zarif ve güzel bir örneğidir.

■ *Kesik Minare, çok kendine özgü, Erken Osmanlı mimarisinin çok zarif ve güzel bir örneğidir.*

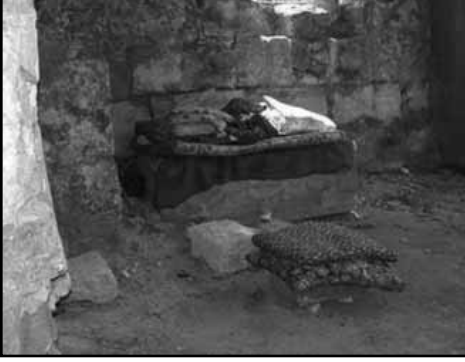
■ Çalışmalara başladığında, burayı sahiplenen bir evsizin, işli levhaları dizerek kendine kümes yaptığı ve hatta bir lahdi yatak olarak kullandığı görülür.

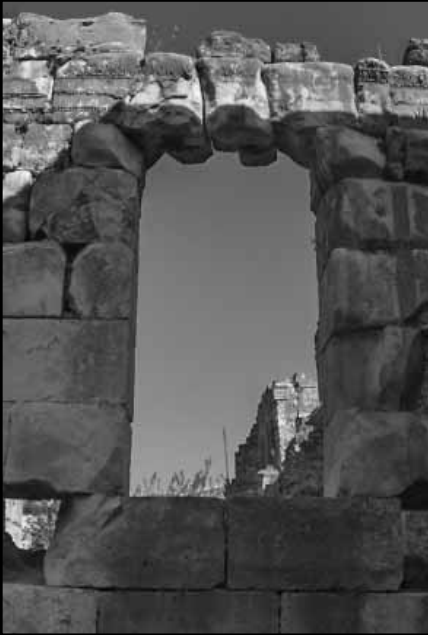
■ Yapı en küçük bir sismik hareketle yıkılacak durumdadır. Mesela bu lento taşı üç ayrı parçaya ayrılmıştır, yıkılmadan durabilmesinin nedeni taşların birbirini sıkıştırıyor olmalarıdır.

Statiği Kürsüsü öğretim üyelerinden Prof. Dr. Feridun Çılı geldi ve yapıyı statik olarak inceledi. Yapılan statik çalışması raporu Vakıflar Bölge Müdürlüğü'ne verilerek acilen tedbir alınması istendi. Yapının restorasyonundan önce, orada çalışmayı olanaklı kılabilmek için ihtiyaç duyulan acil tedbirler doğrultusunda, rapor projelendirildi

Bazı bölümler çelik bir konstrüksiyon içine alınarak, en azından yıkılma durumunda tehlike doğurmayacak hale getirildi. Çalışmalar sırasında oradan geçenler “Bunlar nedir böyle?” diye merak ederlerse çalışma bitince bu demirler sökülerek kaldırılacaktır. Kemerler demirlere oturtulmamıştır, yani arada mesafe vardır. Bu da, bir sıkışma yaratmayıp, sonradan kolayca sökülebilmelerini sağlayacak-

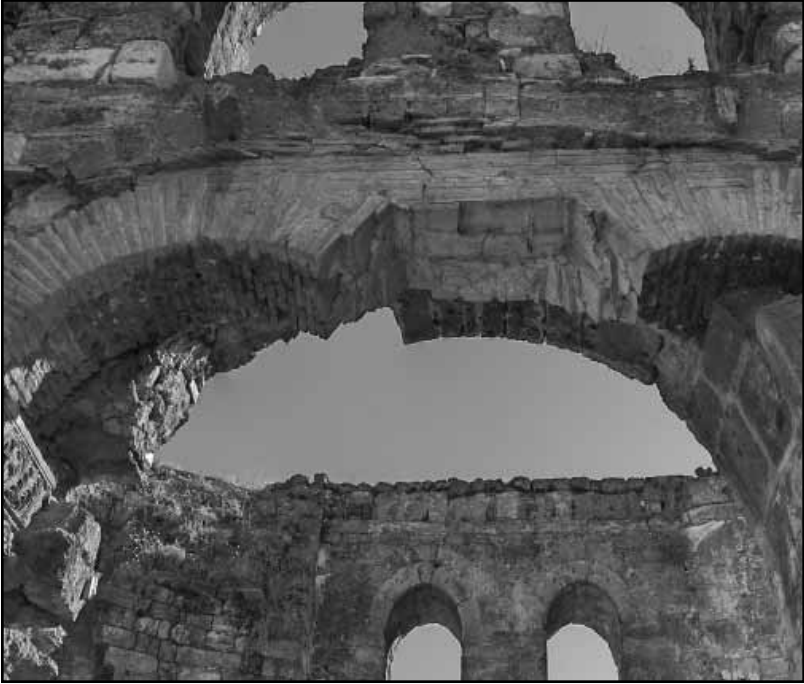
■ *Tespit çalışmalarında çekilen bu fotoğrafta, iki kemeri birleştiren yerdeki sütun devrilmiştir. Kemer ve üzerinde taşıdığı duvar her an çökme tehlikesi taşımaktadır. En önemli işlevi taşımak olan sütun devrilince, geriye, sadece sıkıştığı için durabilen taşlar kalır.*

tır. Bu çelik konstrüksiyon, kazı sürerken olası bir taş düşmesine karşı alınan temel bir önlemdir.

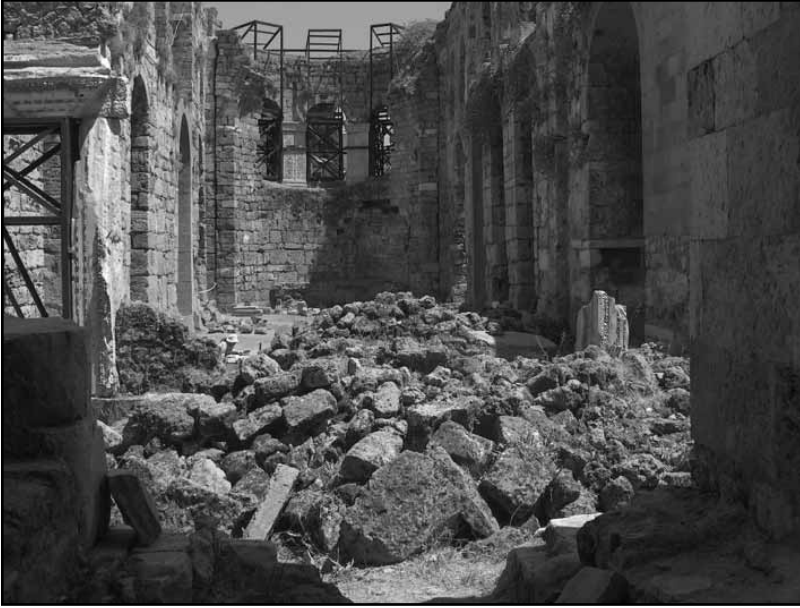
Çalışmaya başlandığında nefin içinde dağ gibi bir moloz yığını vardı. Bu taşların pek çoğunun kullanılması mümkün değildi. Çünkü taşın, yapının hangi bölümünden geldiğini saptamak mümkün değildir. Yapının içinde yürüyebilmek bile imkansızdı. Bu molozun hepsini atmak zorunda kaldık. Geriye sadece düzgün taşları, blok yapı taşlarını ya da üzeri işli olan taşları bıraktık. İşli olanlar mekan müzeye dönüştürüldükten sonra sergilenecekler. Diğerleri de, belki ileride bir başka amaçla kullanılabileceği gerekçesiyle girişin güney tarafına istiflendiler.

■ Çalışmayı başlatmadan önce nefin durumu. Dağ gibi yığılı moloz taşlarının bir daha kullanılması mümkün olmaz. Çünkü, taşlar böyle üst üste gelişigüzel yığıldığında, yapının neresinden geldiğini saptamak imkansızlaşır.
